Rekonstrukce sportovního areálu

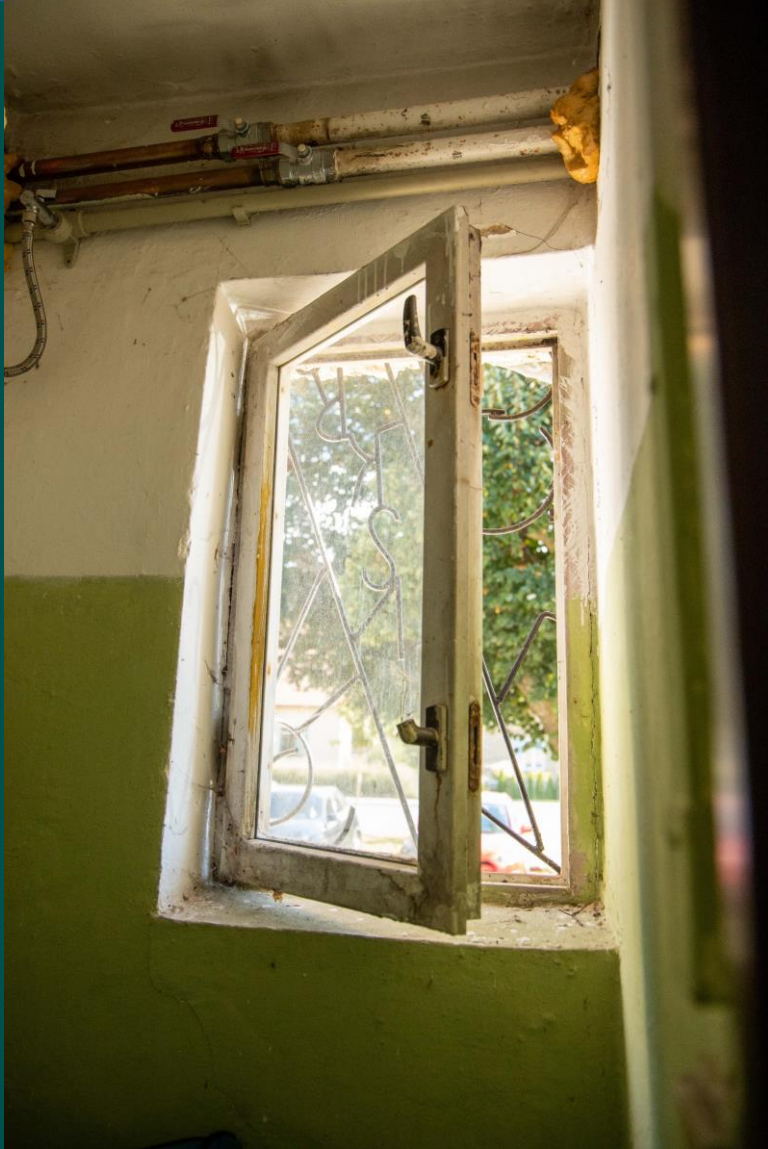
Netěsnící okna

Budova se potýká s mnoha problémy jako je např. nevyhovující stav záchodů, nízká kapacita šaten a sprch.

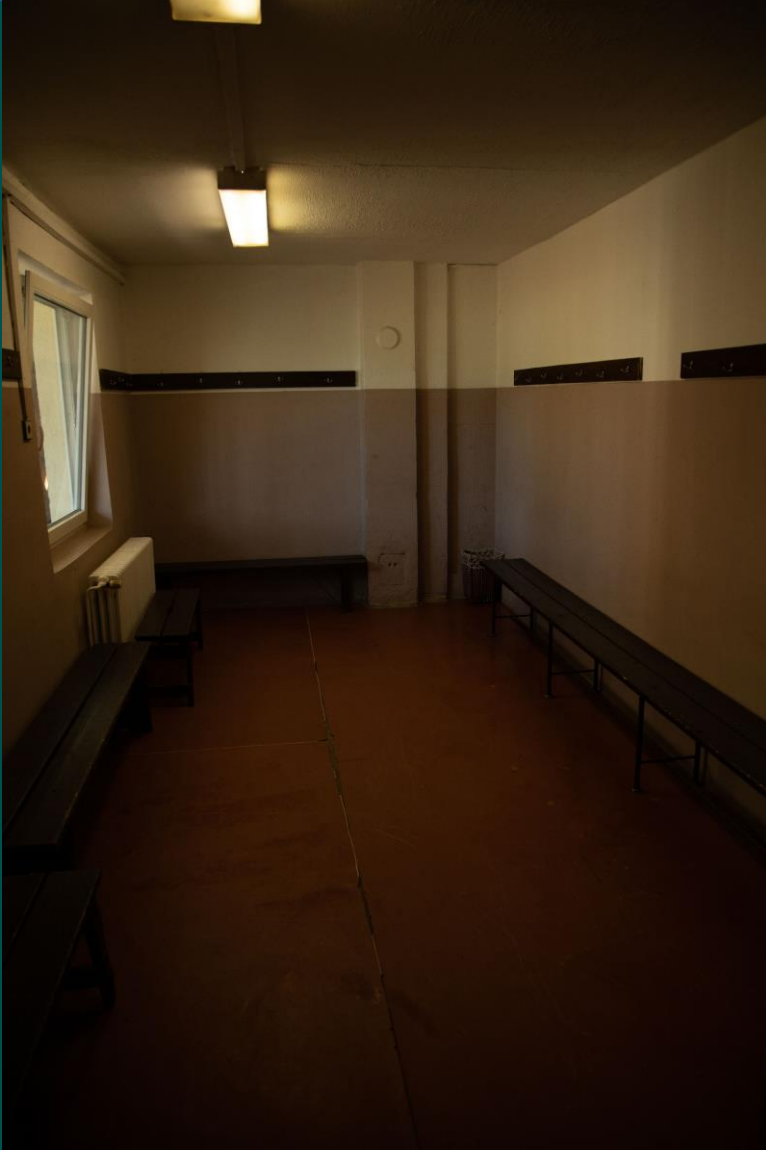
Nízká kapacita šaten

Aktuální technický stav

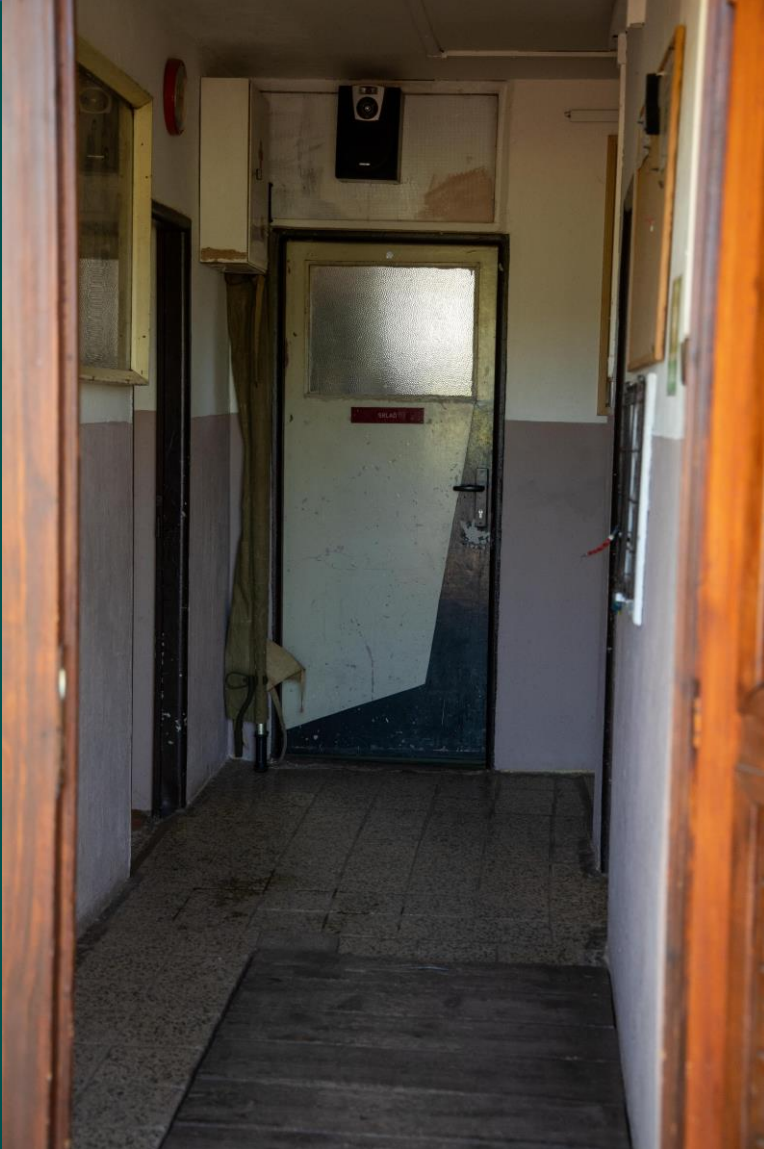
Špatný technický stav chodeb

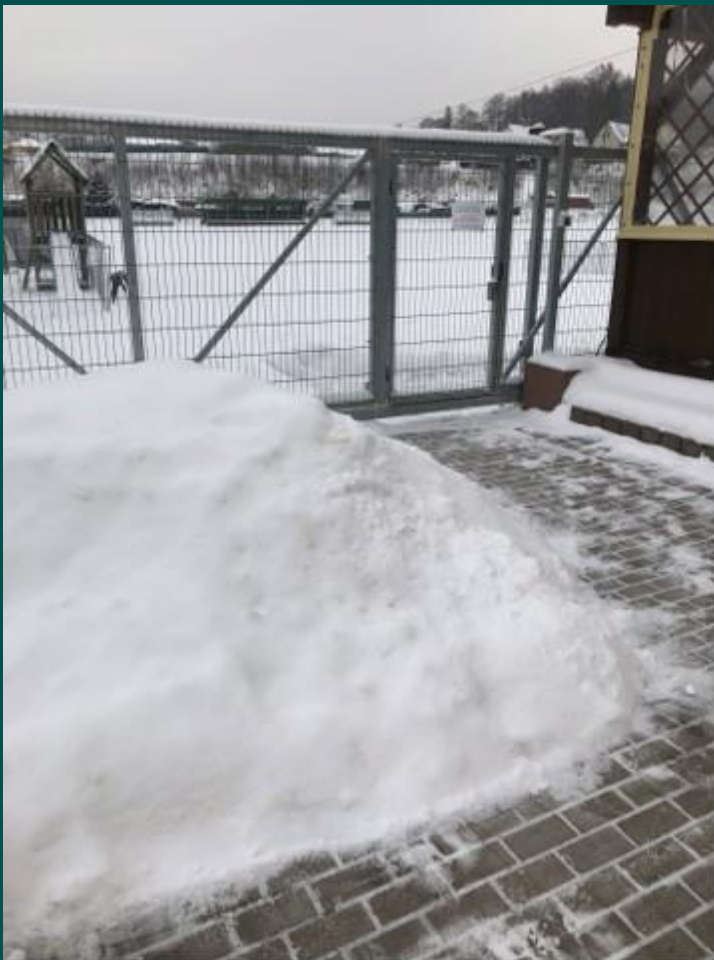
**Nedůstojný přístup do šaten
a zázemí sportoviště.**

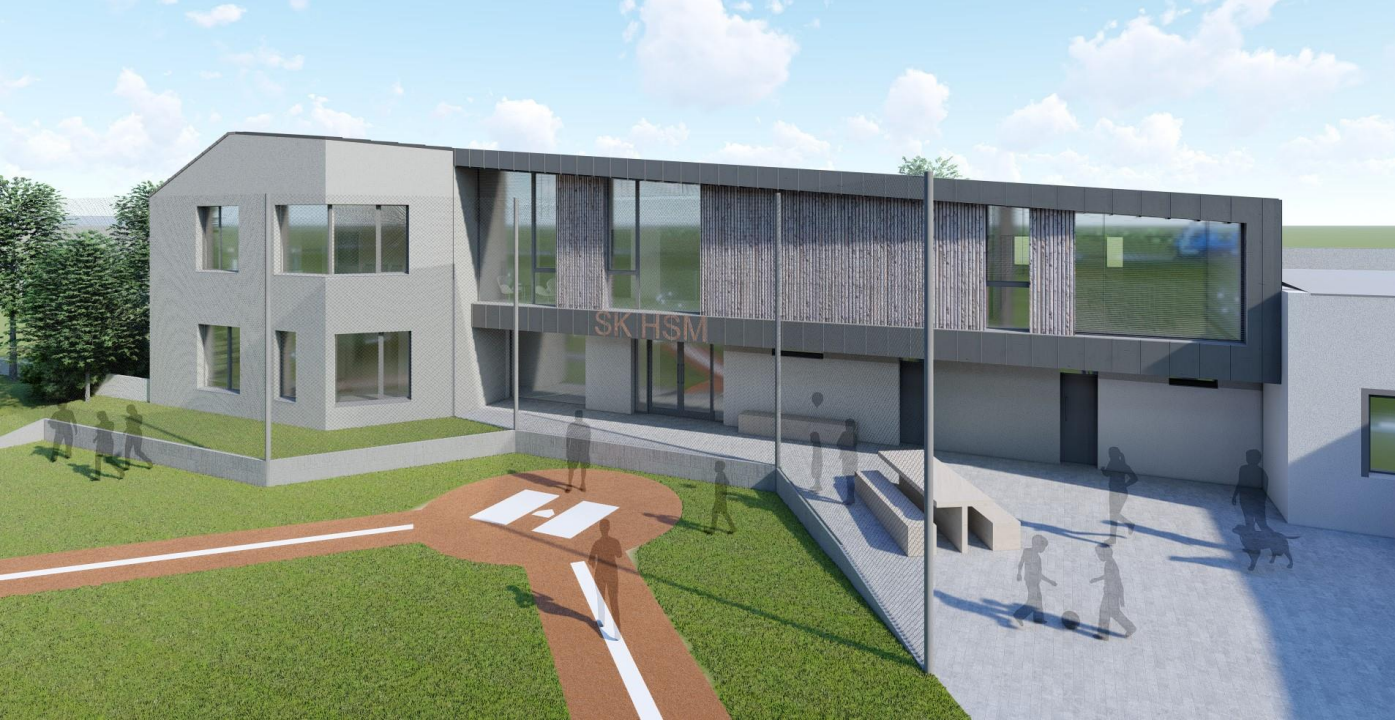
Stavební řešení
